# ИССЛЕДОВАНИЕ СТРУКТУРНОГО СОСТОЯНИЯ МЕТАЛЛА РАЗРУШЕННОГО РОТОРА ПАРОВОЙ ТУРБИНЫ\*

Исследовано структурное состояние металла разрушенного ротора паровой турбины с применением методов электронной микроскопии. Установлена взаимосвязь акустических и магнитных характеристик с параметрами микроструктуры металла разрушенного ротора паровой турбины.

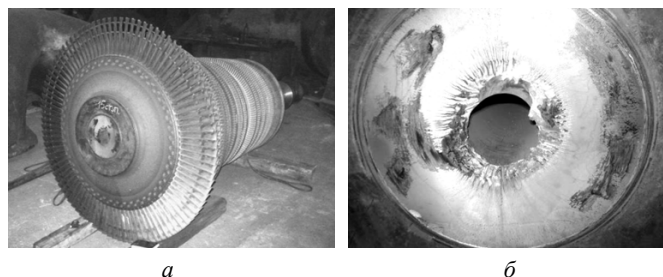
Для экспериментальных исследований был вырезан образец из разрушенного ротора паровой турбины высокого давления в виде диска шириной 50 мм, включающий с одной стороны поверхность излома (рис. 1, б). На этих изломах можно различить поверхность непосредственного разрушения ротора за счет роста трещин, а также следы ударов выступающих частей поверхностей после окончательного разрушения сечения ротора и вращения одной из его образовавшихся частей относительно другой.

Рис. 1. Общий вид разрушенного ротора паровой турбины высокого давления:

а – общий вид; б – поверхность излома

Вид поверхностей излома говорит об усталостном характере разрушения ротора, а именно о многоциклового усталости. На изломе отчетливо различаются зоны, соответствующие трем ее стадиям: зарождения разрушения, устойчивого (стабильного) роста усталостной трещины и неустойчивого (ускоренного) распространения.

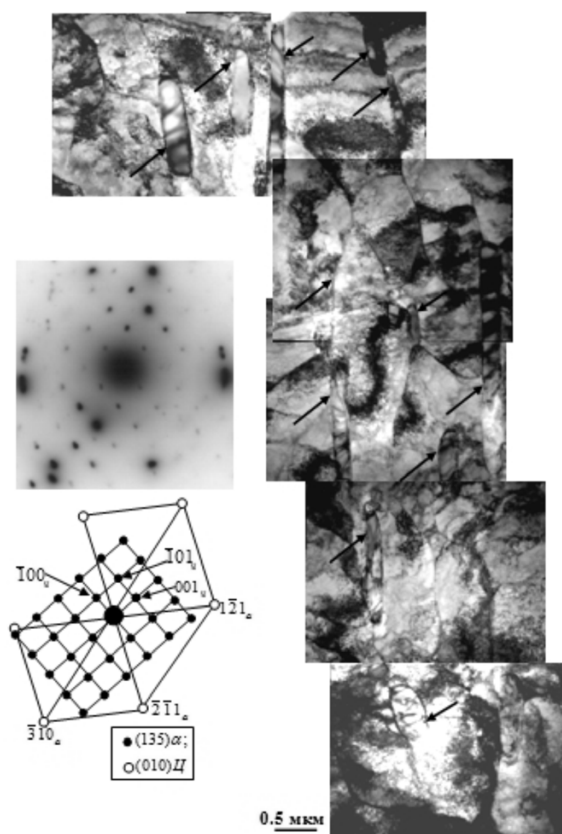
В ходе исследования с применением просвечивающей электронной микроскопии (Просвечивающий электронный микроскоп Теснаі G2 FEI) установлено, что в составе исследуемого материала представлена  $\alpha$ -фаза – феррит (твердый раствор углерода в  $\alpha$ -Fe) и карбид железа (цементит  $\text{Fe}_3\text{C}$ ). Морфологически присутствует три компонента: феррит, карбид железа и перлит, состоящий из смеси  $\alpha$ -фазы и карбида железа. Перлит в стали является совершенным по концентрации углерода. В структуре перлит преимущественно присутствует в виде прослоек (рис. 2). Размер отдельных частиц цементита достигает  $250 \times 2500$  нм.

Рис. 2. Изображение тонкой структуры зерна перлита (Стрелками отмечены пластины цементита)

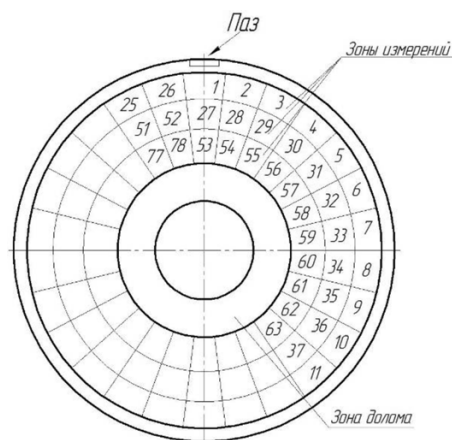
В зоне шпоночного паза (рис. 3, участок 2) выявлено большое число микротрещин с максимальной плотностью, определенной на расстоянии 0,2 мм от поверхности кручения. Микротрещины расположены преимущественно по границам зерен.

Средний размер фрагментов вблизи зоны шпоночного паза (рис. 3, участок 2) имеет минимальное значение ( $\sim 2,5$  мкм). Во всех остальных точках его величина почти в два раза выше и практически не меняется.

Рис. 3. Схема вырезки образцов для исследования методами электронной микроскопии, зоны измерения акустических и магнитных характеристик

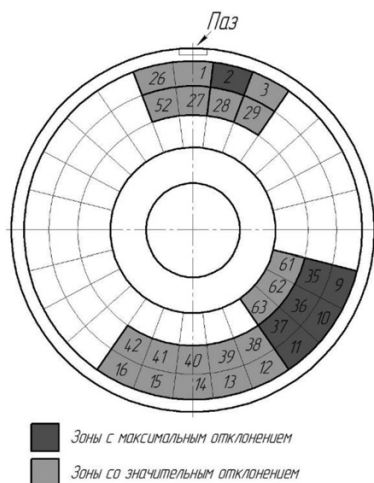
Рис. 4. Результаты измерения акустических и магнитных характеристик по поверхности излома исследуемого ротора

Как видно из рис. 4, максимальные значения отклонений измеренных характеристик выявлены в зонах сканирования 2, 9–11 и 35–37, т. е. на тех участках, где наблюдаются наибольшие структурные изменения. Также значительные отклонения от средней величины обнаружены в зонах 1, 3, 12–16, 26–29, 38–42, 52 и 61–63.

Таким образом, на участках, где обнаружены микротрещины с максимальной плотностью, значения акустических и магнитных характеристик имеют максимальные отклонения от средних значений, тогда как на участках, где структура более однородная и микротрещины не выявлены, акустические характеристики имеют минимальные отклонения от средних значений либо вообще не имеют отклонений.
